「バスタブコート」紹介パンフレット

BATHTUB COATING

Presented by
FUJISAWA KOUGYO CO.,Ltd

ユニットバスの革新的再生技術
「バスタブコート」

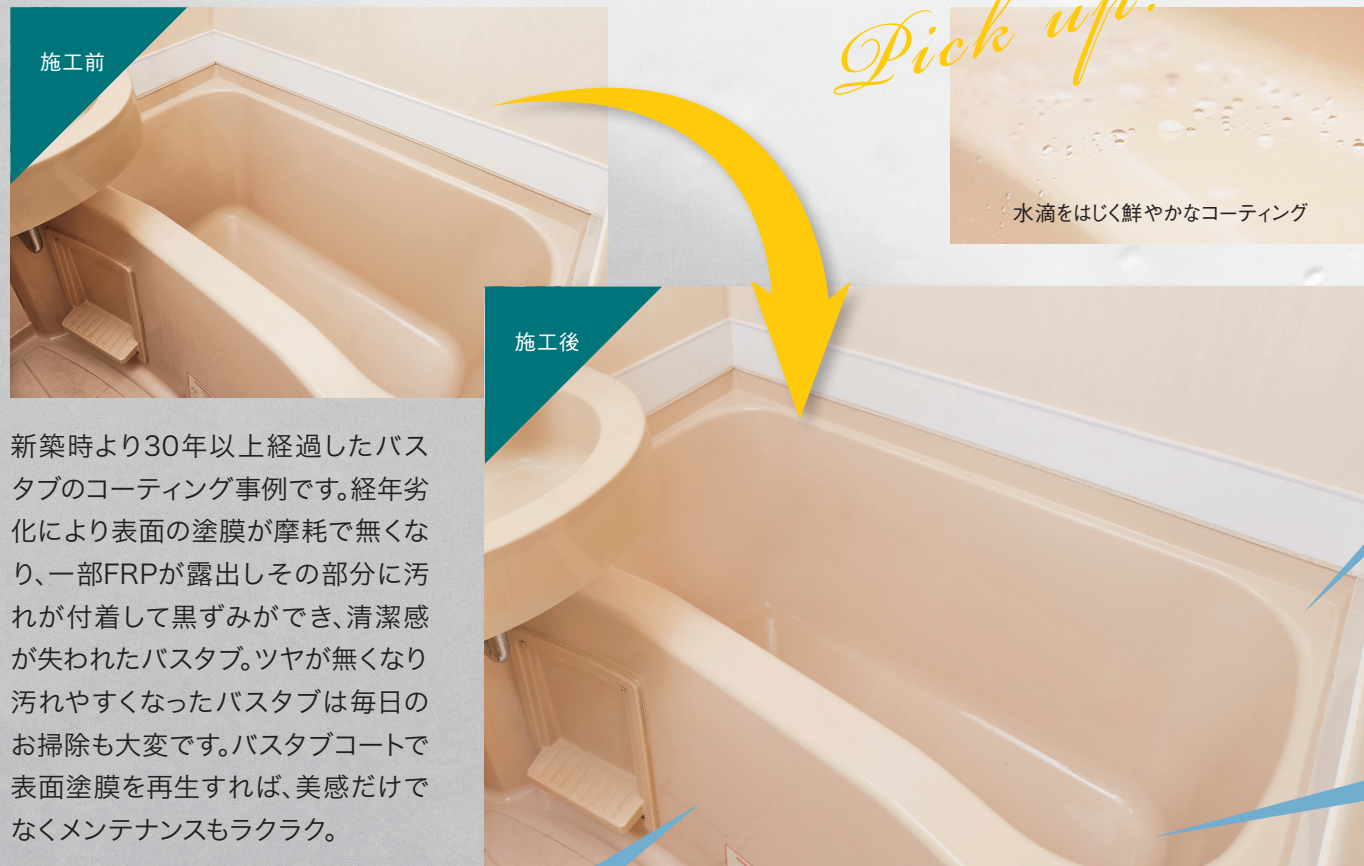
Pick up!

水滴をはじく鮮やかなコーティング

新築時より30年以上経過したバスタブのコーティング事例です。経年劣化により表面の塗膜が摩耗で無くなり、一部FRPが露出しその部分に汚れが付着して黒ずみができ、清潔感が失われたバスタブ。ツヤが無くなり汚れやすくなったバスタブは毎日のお掃除も大変です。バスタブコートで表面塗膜を再生すれば、美感だけでなくメンテナンスもラクラク。

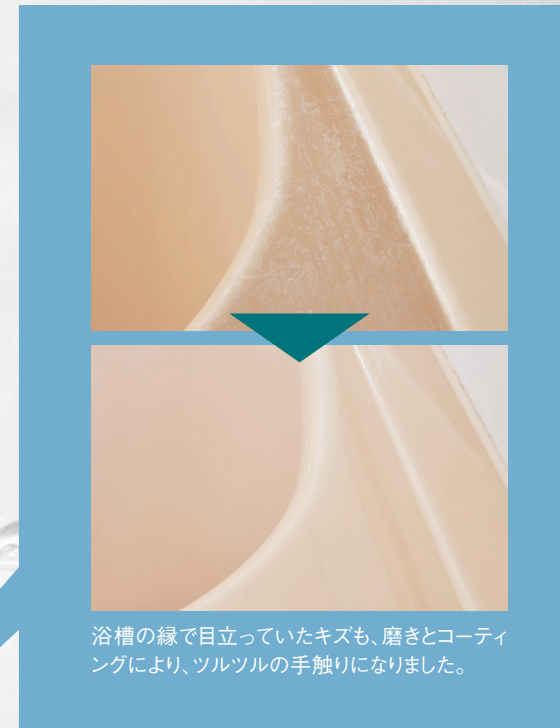
浴槽の縁で目立っていたキズも、磨きとコーティングにより、ツルツルの手触りになりました。

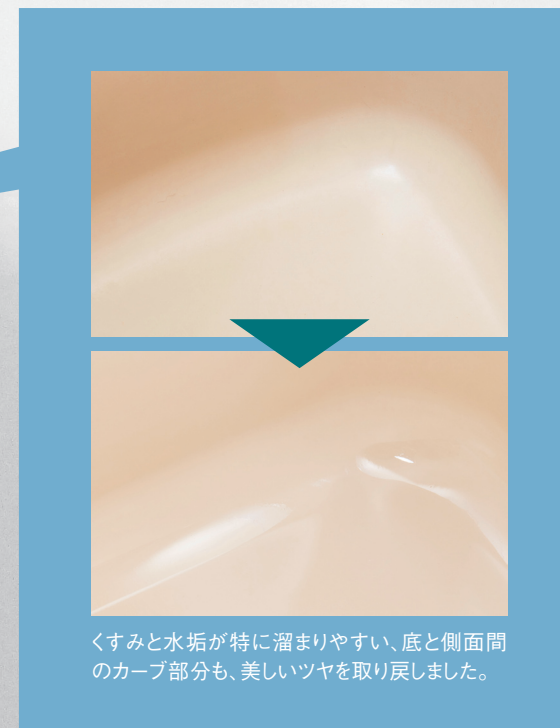
くすみと水垢が特に溜まりやすい、底と側面間のカーブ部分も、美しいツヤを取り戻しました。

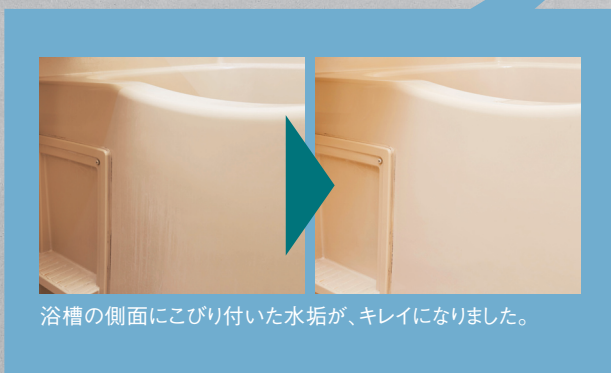
浴槽の側面にこびり付いた水垢が、キレイになりました。
