# Utbildningsmanual

## Glaslagningssystem (Elite & Classic)

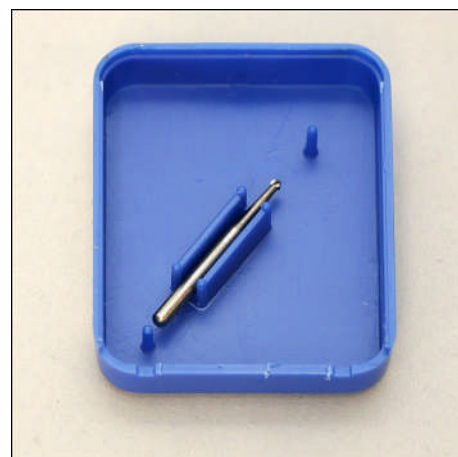
Placera en liten 1mm borr (blå box) i borrchucken och skruva åt.

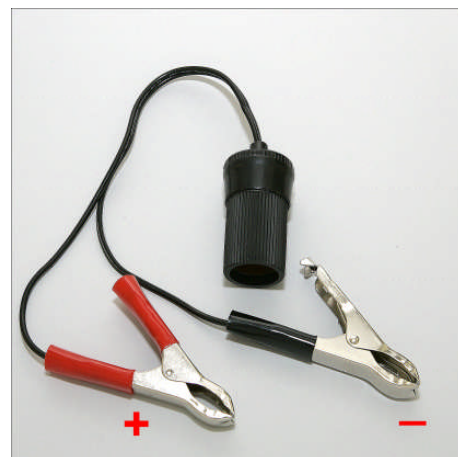
Om du använder ett 12 volts system, se till att det är rätt kopplat Röd till +(positiv) Svart till – (negativ).

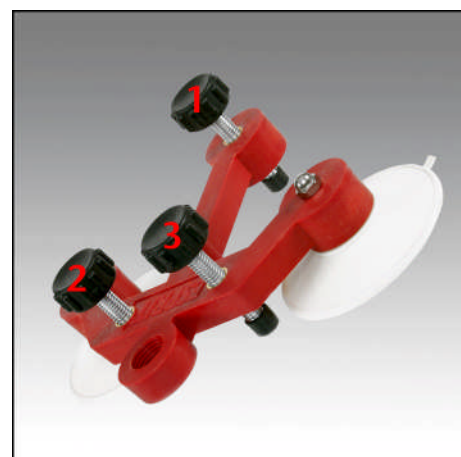
Lite gele appliceras på de båda sugpropparna.

Det finns tre justeringsskruvar på reparationsbryggan. Nummer 1 finns på änden av den långa armen, nummer 2 och 3 är ett par justeringsskruvar bredvid den gängade injektorhållaren.

Alla tre skruvar måste vara tillbaka skruvade så långt som möjligt (utan att ta bort skyddspropparna från ändarna).

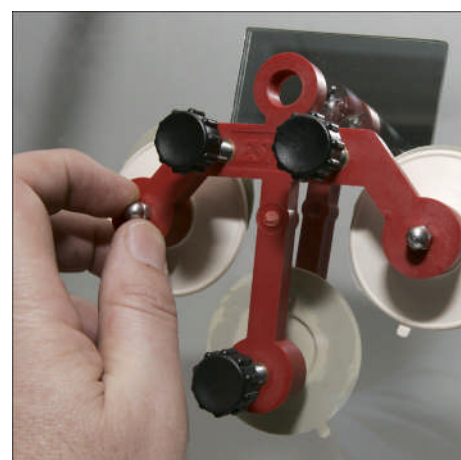
Reparationsbryggan placeras på glaset med det gängade hålet över det skadade området och sugpropparna pressas mot glaset. Det långa benet (skruv nr 1) skall placeras vertikalt upp eller ner som det visas på bilden.

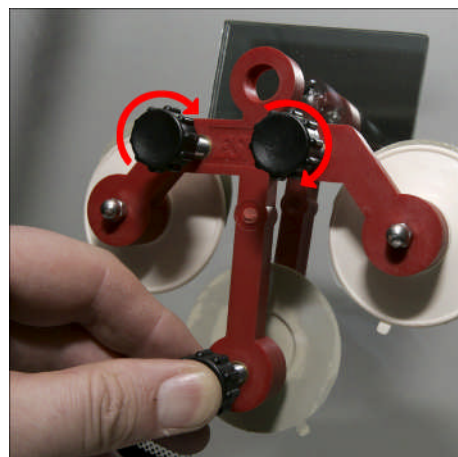
Man håller ned det långa benet (skruv 1) mot glaset och skruvar sedan på samma gång ned skruv 2 och 3 tills de precis vidrör glaset.

Skruv 1 skruvas nu in och lyfter därmed den långa armen och spänner bryggan. Det långa benet ska vara parallellt med glaset för att säkerställa att injektorn placeras 90 grader mot glaset.

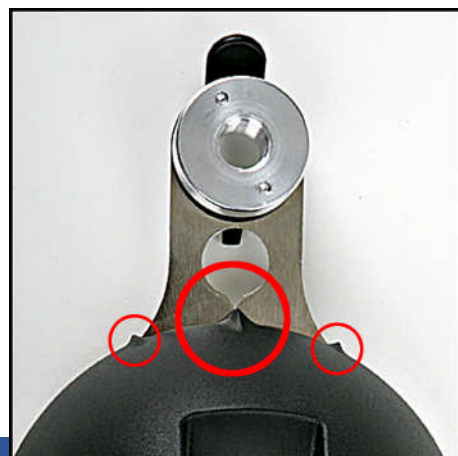
Injektorarmen måste ställas in så att positionsmarkeringen på armen är i rätt linje med den stora centrala positioneringsmarkeringen på bryggan (Det finns en stor positionsmarkering och två små positionsmarkeringar på reparationsbryggan).

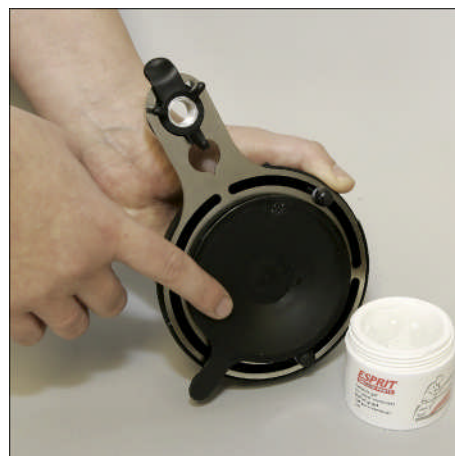
Applicera lite gele på den svarta sugproppen.

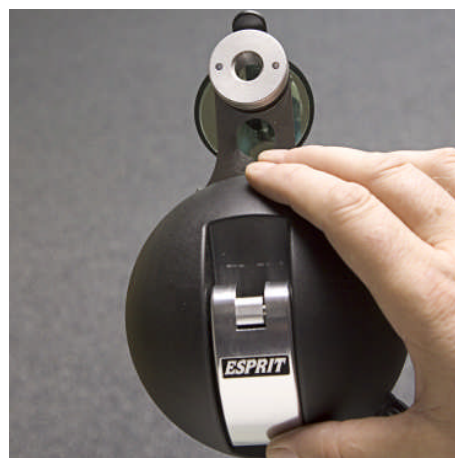
Bryggan placeras på glaset med den gängade injektorhållaren över det skadade området och sugproppen pressas ned på glaset.  
OBS! Injektorarmen MÅSTE peka antingen rakt upp, rakt ned eller så nära som möjligt till dessa positioner.

Tryck ner aluminiumarmen och spänn reparationsbryggan.

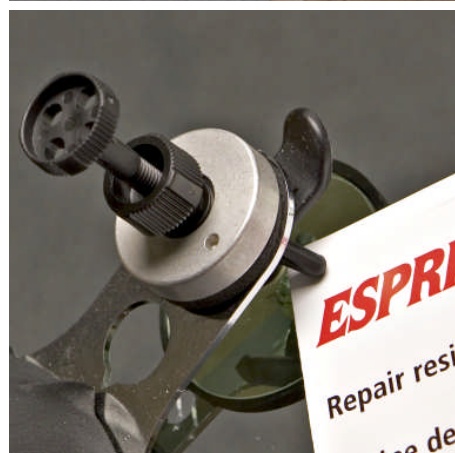
Injektorhållaren skruvas in i det gängade hålet tills den är 1mm från glaset. Genom att hålla bryggans sugpropp kan den röras, vid behov, så att nedslagspunkten finns precis under injektorn.

Skruva nu ned injektorhållaren mot glaset tills en eller båda av de två främre fötterna på injektorn precis lättar från glas ytan.

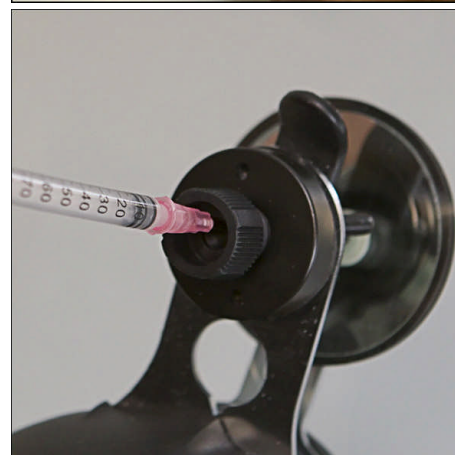
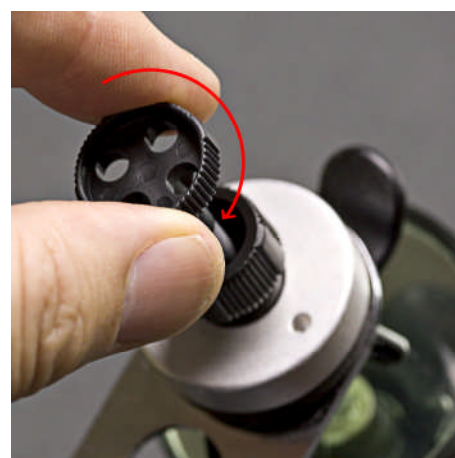
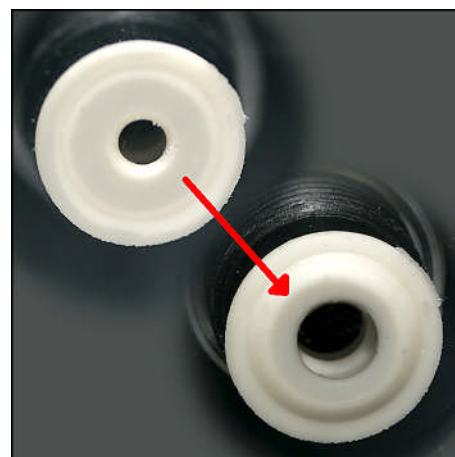
Då trycket ökas kan man se (genom att titta i spegeln) att packningen expanderar och lyfts något från glasytan. Då packningen expanderar kommer det centrala hålet att växa till 5-6mm i diameter. Vid 8-9mm i diameter är trycket för högt och riskerar att blåsa.

Om detta händer: nollställ och starta om igen.

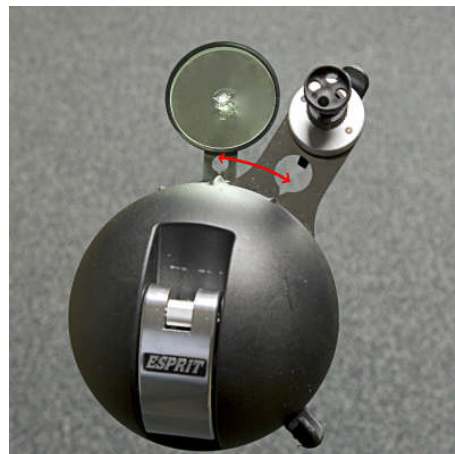
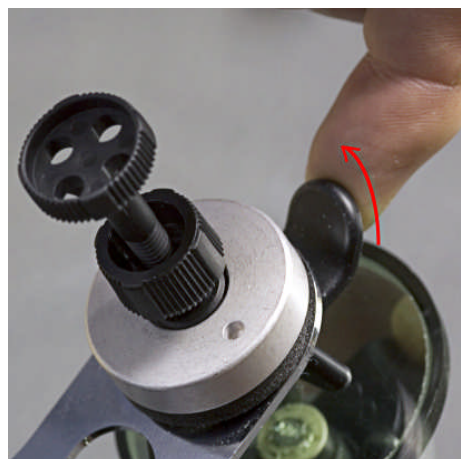
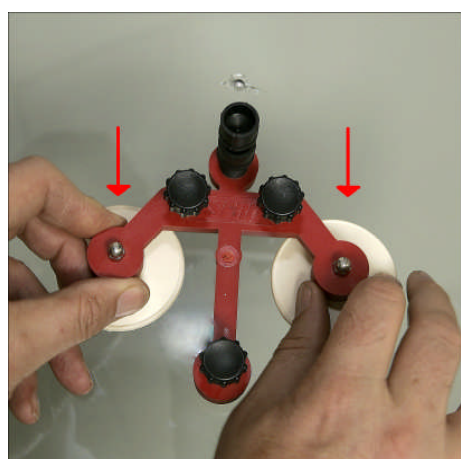
Om reparationen ser perfekt ut fortsatt till finishen. Ta en bit papper eller tygbit. Håll den mot sidan i en position som gör att den kommer att fånga eventuell överflödig vätska när Ni flyttar undan injektorhållaren

(ännu under tryck) för sista gången.

Skär en liten bit av den speciella plasten (20mm X 20mm) och placera den över skadan..

Lyft ena hörnet av plasten och applicera en liten droppe av Fyllnadsvätskan över anslagskratern. Var säker på att inga luftfickor är instänga i mitten. Låt plasthinnan falla tillbaka i position (pressa inte ned) och härda vätskan med UV ljuset.

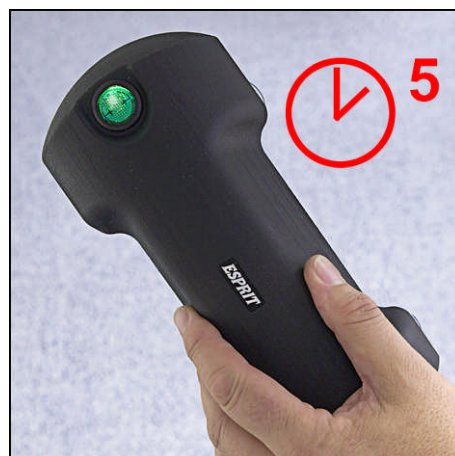
Flytta lampan genom att vaggas det från sida till sida för att lossa sugpropparna. Ta bort plastfilmen. Nu skall det finnas en bit härdad vätska över anslagpunkten. Denna måste skrapas plant med glasytan.

Ta ett rakblad (de är mycket vassa), håll det uppåtriktat (90 grader mot glaset) och rör det fram och tillbaka över Fyllnadsvätskan, på så sätt skrapas överskottet bort. Skär inte bort överskottet med rakbladet i en vinkel mot glaset eftersom det inte lämnar en bra finish.

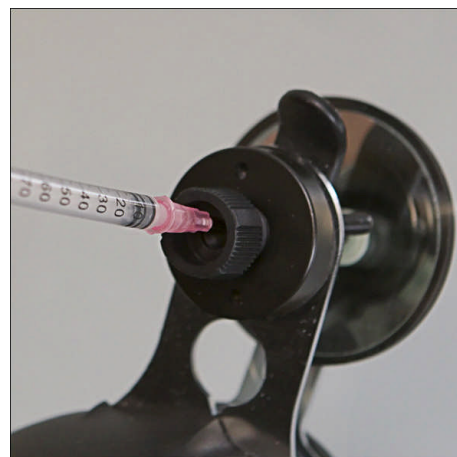
Placera nålen i den öppna änden av injektorhållaren så långt in som möjligt och spruta in vätska.

Ta pistongen och skruva in den i injektorhållaren.  
När pistongen skruvas ned pressas vätskan ihop och ett tryck byggs upp som tvingar vätskan ned i brottet.

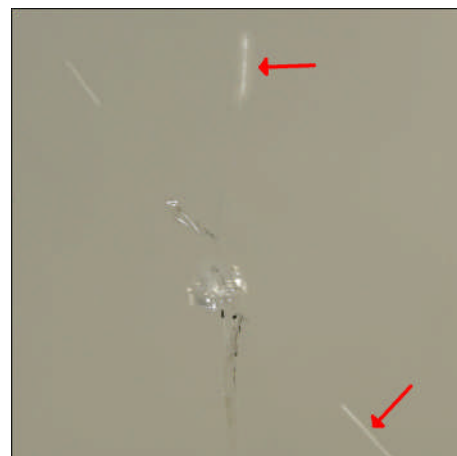
För att göra sista inspektionen måste man flytta reparationsbryggan från reparationsområdet för att få en fullkomlig överblick av reparationen.

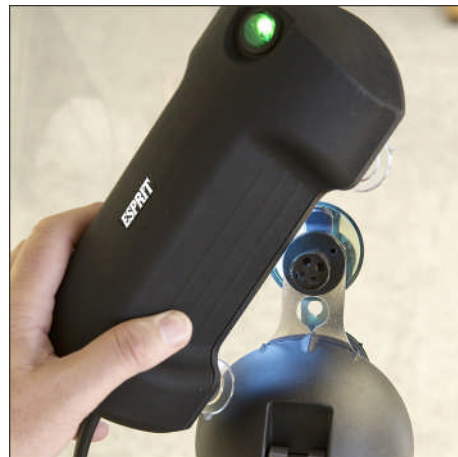
Skär en skiva av den plasthärdande filmen, 25mm bred, tillräckligt långt för att täcka sprickan. Placera filmen över sprickan och släta till den så att eventuella luftfickor avlägsnas.

Lyft ena hörnet av plasten och applicera en liten droppe av Fyllnadsvätska över anslagskratern. Var säker på att inga luftfickor är instänga i mitten. Låt plasthinnan falla tillbaka i position (pressa inte ned) härda sedan vätskan med UV ljuset.

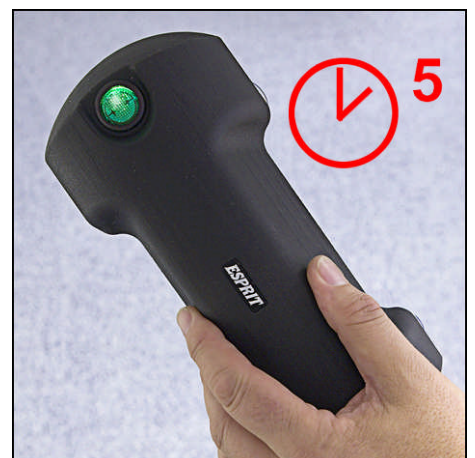
Placera den ultraviolette lampan över sprickan, sätt på och låt den stå på fem minuter.

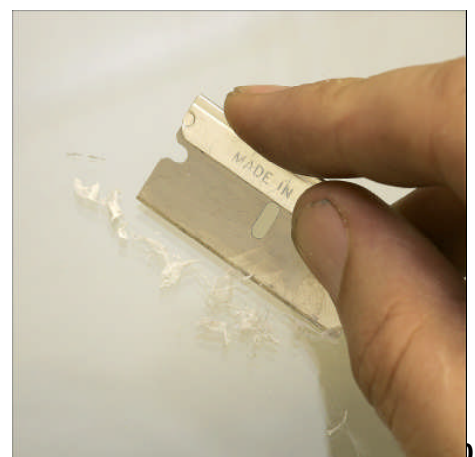
Efter härdningen: Ta bort plasthärdningsskivan och skrapa bort överflödigt vätska med ett rakblad (ingår).

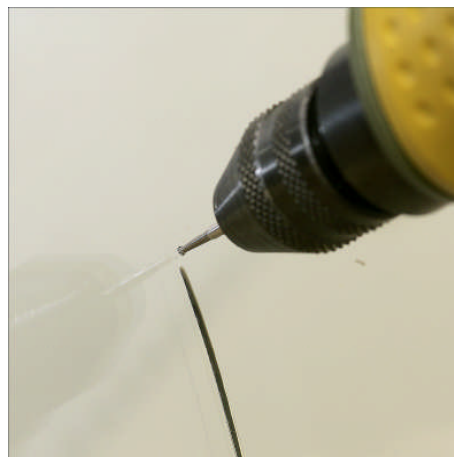
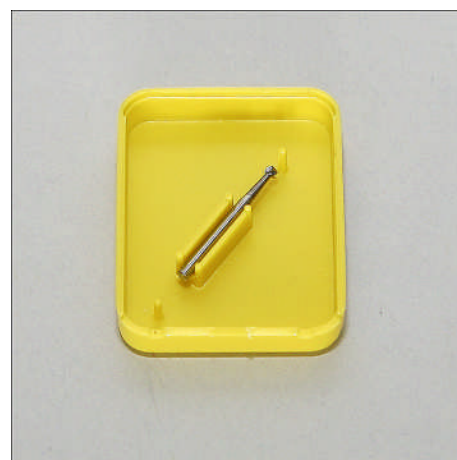
När ni har gjort en positioneringspunkt kan Ni borra in i glaset (med liten gradning) genom att hålla borren i 90 graders vinkel mot glaset. Borra med ett lätt tryck i omgångar, 3 - 5 sekunder långa och lyft där emellan upp borren för att rensa hålet. Upprepa denna process tills hålet är 2 mm djupt.

Byt till den stora borren (AD0016, gula boxen) och förstora hålet till samma djup.

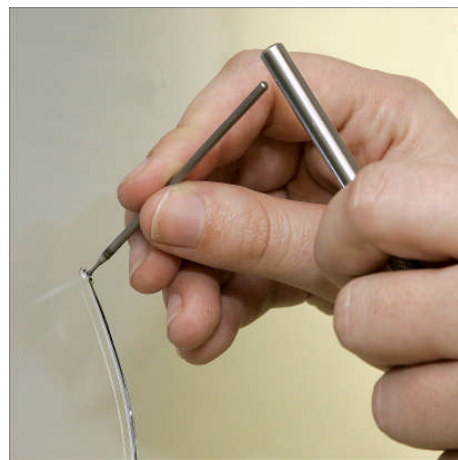
För att göra detta: Skjut in den tunna änden i borrhålet och håll den i position. Slå änden bestämt men försiktigt med borchucken. Ni skall nu se ett litet Stenskott framträda på botten av borrhålet.

Du bör se ett litet cirkelformat stenskott i botten på borrhålet.
