Kullanma Kılavuzu

Ön cam tamir setleri
(Elit & Klasik)

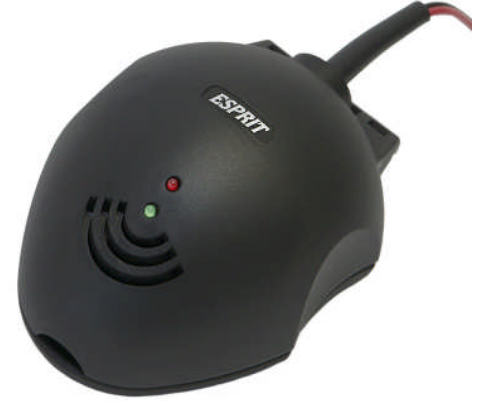
Ünite 12 voltluk bir güç kaynağına bağlı iken kırmızı ve yeşil LED'ler yanar. Ünite aşırı ısınmayı önlemek amacıyla termal bir devre kesici ile donatılmıştır. Devre kesici aktive olursa kırmızı ışık yanık kalır fakat yeşil ışık söner. Ünite soğumaya başlar, sıcaklık 15°C düşerse devre kesici otomatik olarak sıfırlanır ve yeşil ışık yanar ve ünite tekrar ısınmaya başlar ve böylece bir çalışma sıcaklığı muhafaza edilir.

Isıtma ünitesi kullanılarak camı soğuk durumdan başlayarak ısıtmak için gerekli süre 60 saniyedir.

Ünite belirli bir sıcaklıkta iken camı ısıtmak için gerekli süre 15 ile 20 saniye arasındadır.

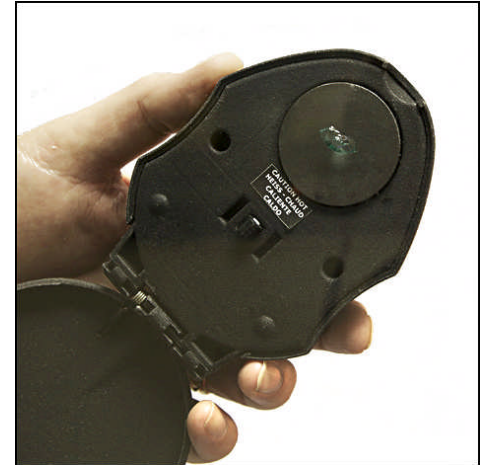
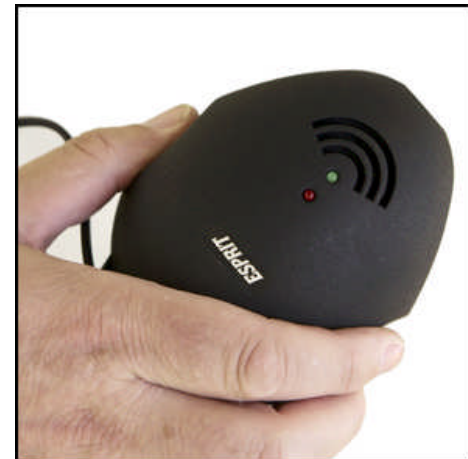
Bir kırığı kurutmak için üniteyi açın ve ünitenin, ön camın DIŞ KISMINDAKİ camın üzerinde (hasarlı bölge) tutulması DIŞINDA yukarıda belirtilen prosedürü izleyin. Camı hasarlı bölge kuruyana kadar sıcak tutarak prosesi gerektiği kadar tekrar edin. Bu, birkaç dakika sürer.

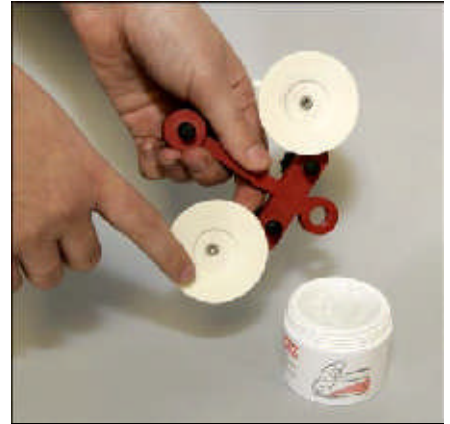
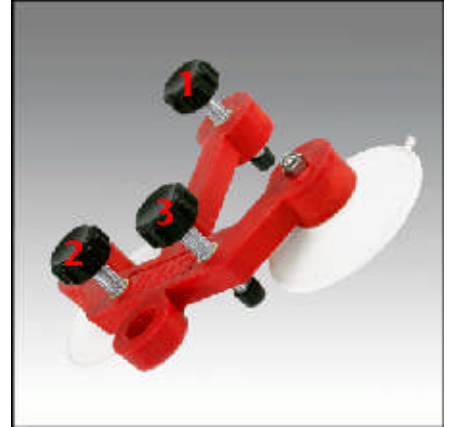
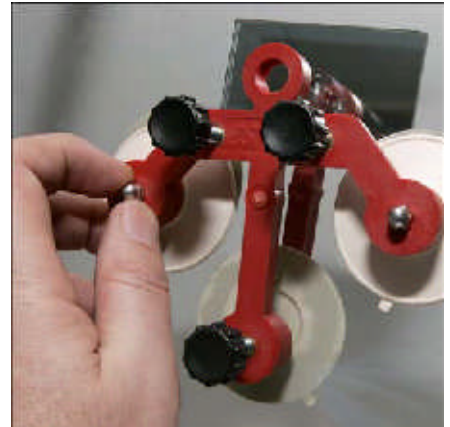
Köprü aparatında üç adet ayarlama vidası vardır;bunlardan 1 nolu vida uzun ayak üzerinde,2ve 3 nolu vidalar ise iki yan kol üzerindedir.

Bu üç vida mümkün mertebe ,başlıklarını çıkartmadan, iyice sıkılmalıdır.

Tamir aparatını delik olan kısmı darbenin üzerine gelecek şekilde yerleştiriniz.Uzun ayak dikey bir şekilde olmalı ve resimdeki gibi yukarıyı ve aşağıyı göstermeli.

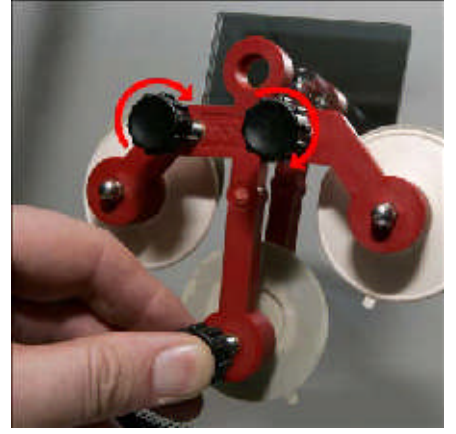
Şimdi 1 nolu vidayı baş kısmı yukarda, gergin bir şekilde sıkınız. Uzun kol cam yüzeyine tam paralel olmalı ki enjektör yüzeyde 90 derecelik bir açıyla durabilmelidir.

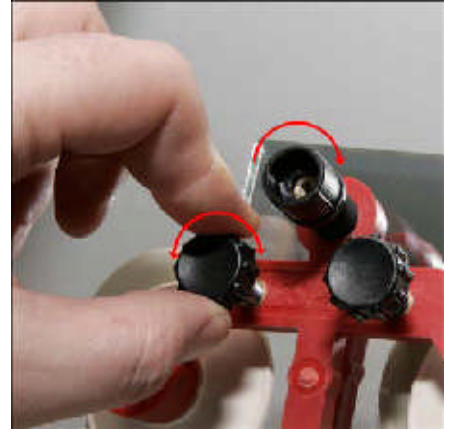
Şimdi enjektör yatağını beyaz kauçuk conta cama yapışacak şekilde sıkabilirsiniz.Enjektör ,2 ve 3 nolu ayarlama vidaları yüzeyden ayrılacak şekilde sıkılmalıdır(ayrım bir kağıdın cam ile vidanın ucundan geçebilecek kadar olmalıdır).

Enjektörün üst kısmının cama göre 90 derecelik bir açıyla durmasından emin olmak için yapılan ayar son ayardır.1 nolu vidayı gerektiği gibi ayarlayınız.

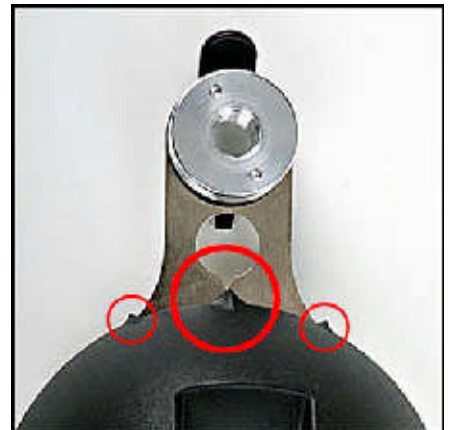
Enjektör kolu ortaki işaretle aynı hizaya gelecek şekilde olmalıdır.(bir ortada iki yanda işaretler vardır).

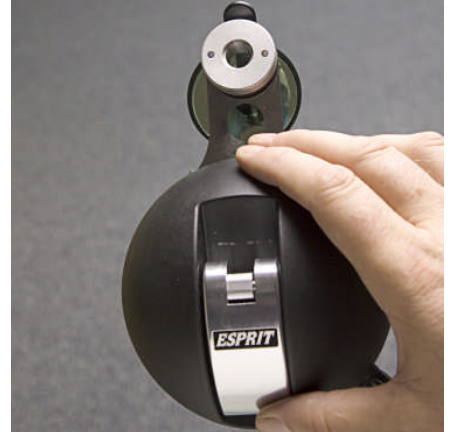
Aliminyum kolu aşağı doğru indiriniz.

Enjektör yatağını cama 1mm kalacak şekilde sıkınız.Köprü aparatını tutarak tam darbenin olduğu yere hareket ettirebilirsiniz.

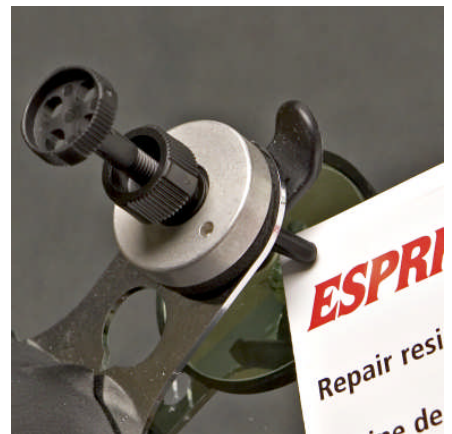
Şimdi enjektör yatağını ön kısımdaki destek ayakları cam yüzeyinden ayrılıncaya kadar sıkınız. (enjektörün baş kısmındaki Küçük ayaklarla daha büyük olan destek ayaklarını karıştırmayınız).

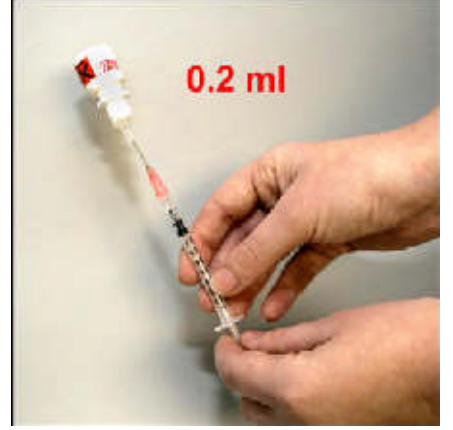
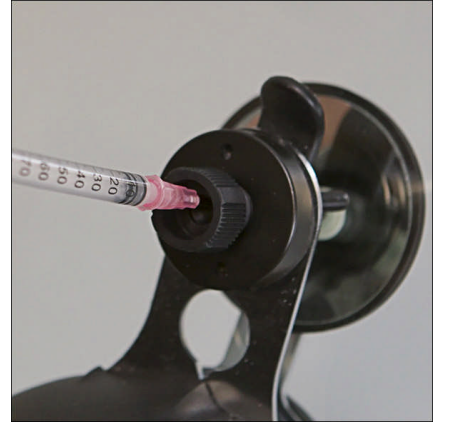
Şırıngayı enjektör yatağına mümkün olduğunca dışarıda kalacak şekilde yerleştirerek reçineyi içerisine enjekte ediniz. (şırınganın temizlenmesi için bölüm sonundaki kurallara uyunuz)

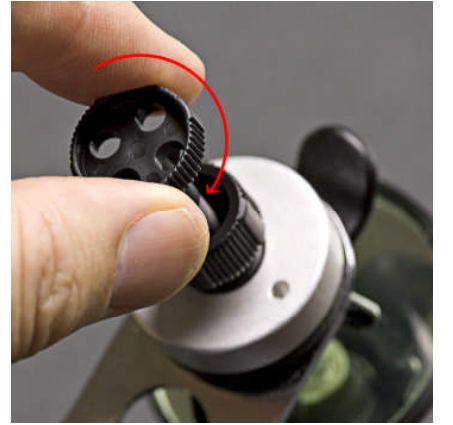
Küçük pistonu enjektör yatağına yerleştirerek sıkmaya başlayınız.Piston aşağıya indikçe reçineyi sıkıştırarak gittikçe artan bir basınç meydana getirerek reçinenin kırığın içine nüfuz etmesini sağlar.

Enjektörün basıncının yeterince güçlü olduğu zamanı bilmek çok önemlidir.Eğer basınç yetersiz ise doldurma işlemi tam olmayacaktır, diğer taraftan çok fazla olursa da beyaz conta atacaktır.(bu durum kırık cam üzerine aşırı basınç yapmasını engellemek amacıyla yerleştirilmiş emniyet subabından kaynaklanır).

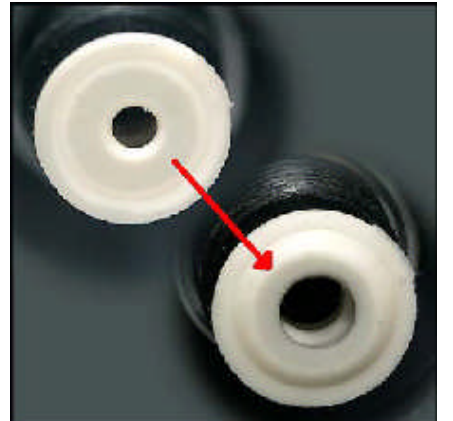
Normal basınçta olduğunu anlamak için enjektörün contasının performansını içteki aynadan gözlemeliyiz.Conta basınçlı değil ise düz bir şekildedir ve ortasındaki siyah delik 2 ila 3 mm çapındadır.Basınç arttıkça (aynadan görebilirsiniz) contanın genişlediğini ve hafifçe camdan ayrıldığını görürsünüz. Conta büyüdükçe ortasındaki delik genişler 5-6 mm'e kadar çıkar.Eğer 8-9 mm olursa,basınç gerekenden fazladır ve atma riski vardır.Bu durumda işleme yeniden başlanmalıdır.

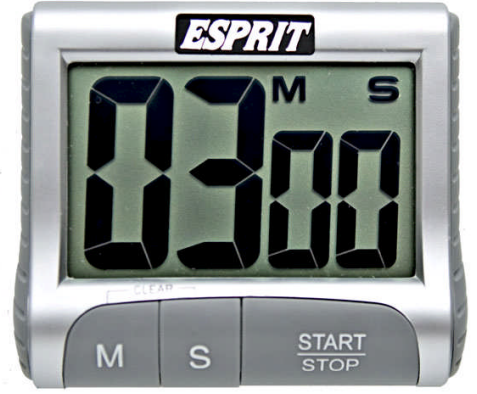
Kırık 2-3 dakika boyunca gerekli basınç altında kaldıktan sonra ve reçine hareket etmiyorsa,pistonu vida dişleri görününceye kadar yaklaşık 10mm gevşetiniz.Bu içerideki kırığın içindeki havayı çıkartacak bir etki yapacaktır.

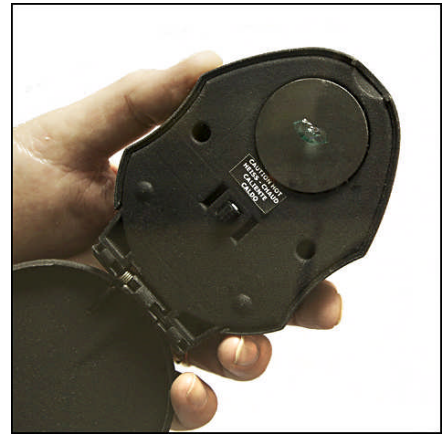
Şimdi dikkatlice tamir edilen kısmı inceleyin ve hava kalıp kalmadığını görün.(sağ resim).Eğer var ise basınç işlemini havanın tamamıyla çıkmasını sağlayana kadar tekrarlayınız.

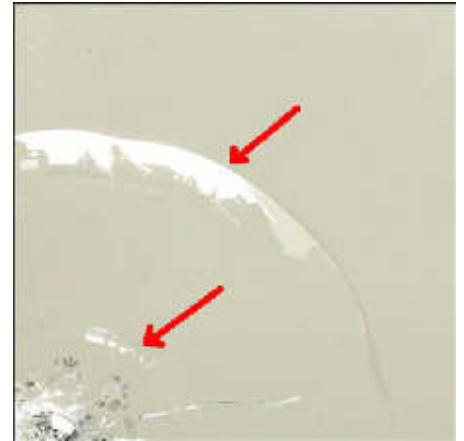
Sonuncu incelemede köprü aparatını çıkartarak tamir edilen bölgeyi geniş bir şekilde görüp inceleyiniz.

Köprü aparatını bütünüyle çıkartarak daha iyi bir gözlem yapınız.

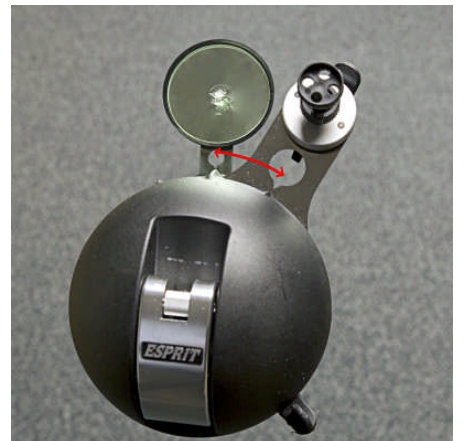
Basınç aparatını gevşetiniz.Kolu sağa yada sola küçük işaretli yere kadar çeviriniz.

Ön kısımda küçük bir dil bulunur.Bu dil kaldırıldığında enjektör basıncın dışarı atılmasını sağlar.Ayrılma anında contanın zarar görme riskinde azalır.

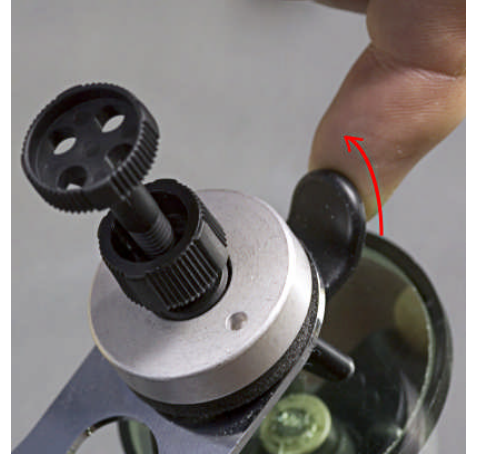
Dikkat:Bu dili **ÇOK FAZLA KALDIRMAYINIZ** bir miktar reçinenin sızmasına sebep olabilir.Sızma olduğu durumlarda ve dolmayan kısımlar olduğunda tamirata devam etmede enjektörden bir miktar reçine ilave etmek gerekebilir.

Fazla gelen reçineyi temizleyiniz ve tamir bölgesini inceleyiniz. İncelemeden sonra enjektörü yeniden kırık bölgeye yerleştiriniz Ve basınç işlemini tatbik ediniz.

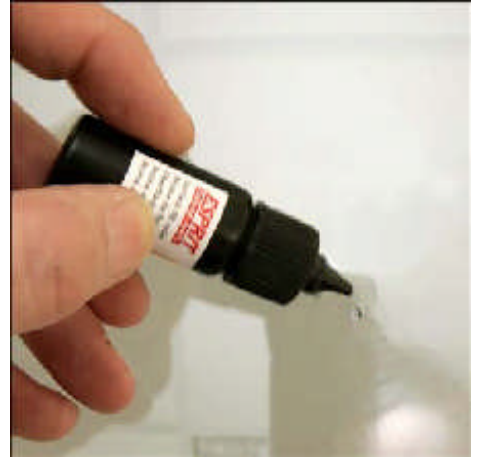
Plastik parçanın kenarını hafifçe kaldırınız ve bir damla dolgu reçinesini hiçbir hava kabarcığı olmayacak şekilde damlatınız.Plastiği tekrar yerine koyunuz(üzerine bastırmayınız) ve Ultra-Viole lambayı tutarak sertleştirmeye başlayınız.

Ultra-Violet lambanın vantuzlarını hafifçe nemlendirip seri bir şekilde tamir edilen bölgenin üzerine yerleştiriniz.Kablosunu takarak en az 5 dakika boyunca bekletiniz.

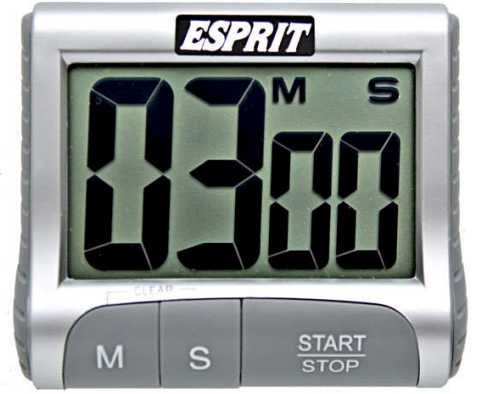
Gerekli olan basınç sağlandığında reçinenin kırığın içinde dağılması için 2-3 dakika bekleyiniz.
Bu safhada yapılması gereken sabretmek ve gözlemlemektir.

Reçine kırığın olduğu bölgede sıkıştırıldığında, orada bulunan hava yer değiştirirken görüntüyü iyileştirir.

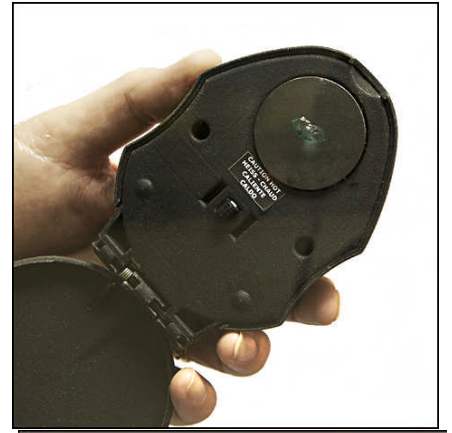
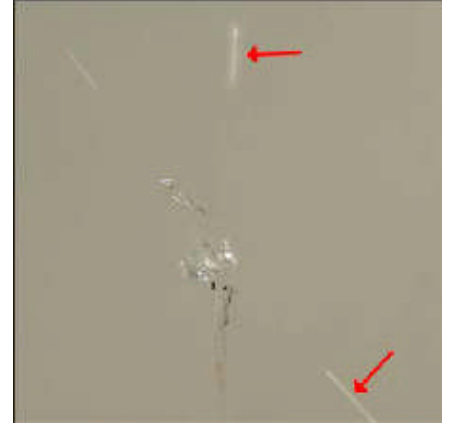
Şimdi dikkatlice tamir edilen kısmı inceleyin ve hava kalıp kalmadığını görün. (sağ resim). Eğer var ise basınç işlemini havanın tamamıyla çıkmasını sağlayana kadar tekrarlayınız.

Son inceleme: Bu safhada hemen en son aşamaya geçmek zorunda değilsiniz. Geri dönüşü olmayan safha ultra viole ışınlarının uygulanıp reçinenin sertleşmeye başladığı andır. Yine bu son inceleme aşaması en önemlisidir. Sonuncu incelemede köprü aparatını çıkartarak tamir edilen bölgeyi geniş bir şekilde görüp inceleyiniz.

Köprü aparatını bütünüyle çıkartarak daha iyi bir gözlem yapınız.

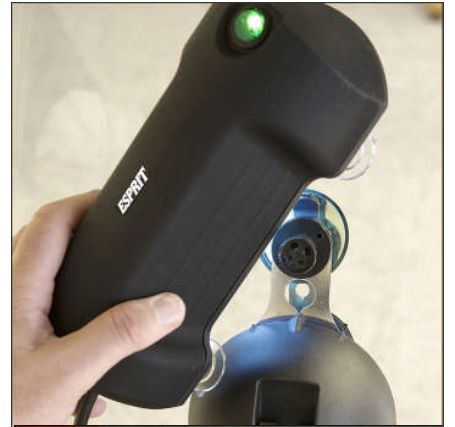
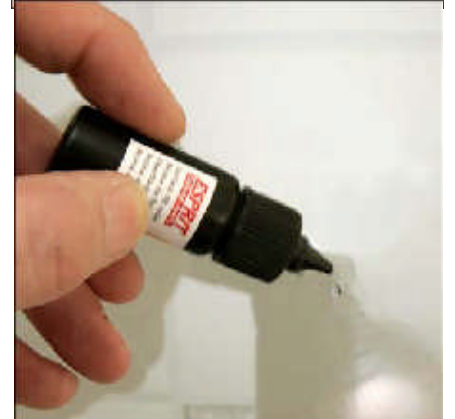
Küçük bir kare şeklinde plastik yaprağı keserek tamir edilen kısmın üzerine koyunuz.

Plastik yaprağı ucundan hafifçe kaldırarak bir damla bitiş reçinesini(siyah) darbenin meydana getirdiği krater kısmına ortasında hiçi bir havacığın sıkışmamış olduğunu gözlemleyerek damlatınız.Sonra Plastik yaprağı hafifçe yerleşmeye bırakınız (Üzerine bastırmayınız.)

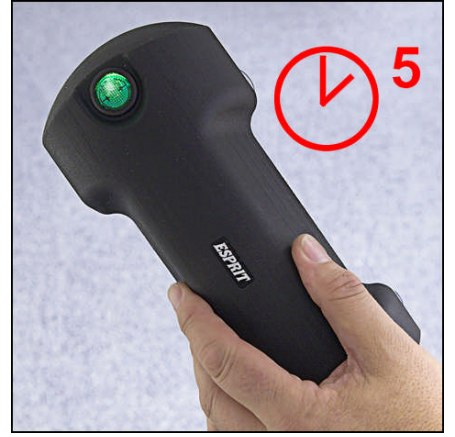
5 dakika daha UV lambayı tutarak reçineyi sertleştiriniz.

Reçine sertleştikten sonra, kazıma bıçağı ile,düz tutarak (cama 90 derecelik bir açıyla),yukarı ve aşağı doğru hareketlerle fazla reçineyi kazıyınız(Kazıma bıçakları son derece keskindir dikkatli olunuz). Fazla gelen sertleşmiş reçineyi keserek kazımayı denemeyiniz yeteri kadar iyi bir sonuç vermeyecektir.

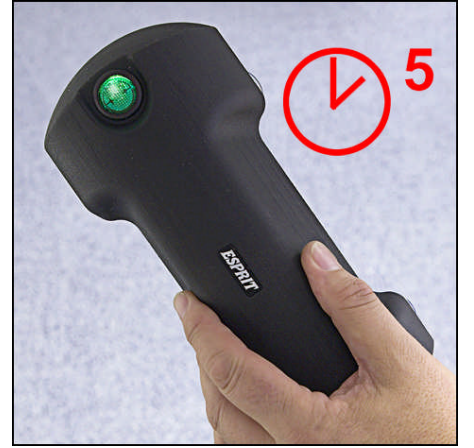
Reçine setreleştikten sonra plastik yaprağı kaldırarak kazıma bıçağı ile artan reçineyi kazıyınız.

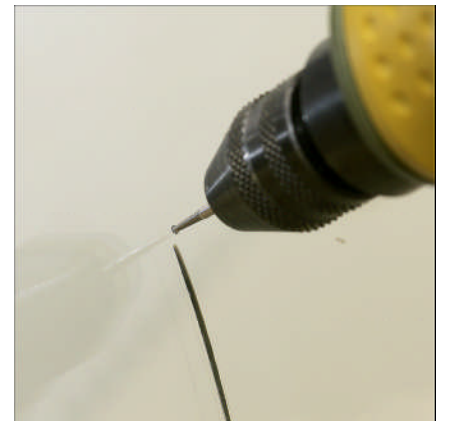
Pilot deliği delmek için delgi makinesine uç takarak (AD010-MAVİ KUTU)Sabitleyin ve sıkınız.Matkabın hızını 1(yavaş) seviyesine ayarlayınız.Matkabı cama doğru yaklaşık 45 derecelik bir açıyla sıkıca tutarak,ucun camın yüzeyini kesmeye başlayınca ve pilot bir delik açınca kadar hafifçe eğiniz.

DİKKAT:MATKABIN KAYMAMASINA ÇOK DİKKAT EDİNİZ.Bu camın tırmıklanmasına sebep olacaktır. Pilot bir delik açtıktan sonra matkabı 90 derecelik bir açı ile, Hafifçe bir baskı uygulayarak,3-5 saniyede bir düzenli olarak Matkabı kaldırıp deliği temizleyerek delme işlemine şimdi başlayabilirsiniz.Bu işlemi iki camın arasında bulunan PVB (polybutyral vinyle)tabakaya yaklaşıncaya kadar ama

PVB tabakaya kadar delinmemesi çok önemlidir.

NOT: Deliđin derinliđini belirlemede, tamir edilecek yarıđın derinliđininin camdan arada bulunan PVB tabakaya olduđunu fark ediniz. Gölze fark edilebilir olan bu nokta açılacak deliđin gerekli derinlikte olmasında bir referans noktasıdır.

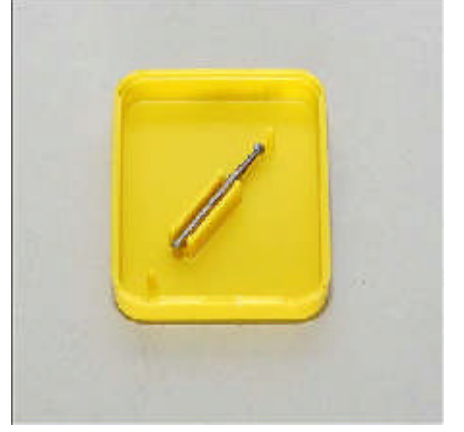
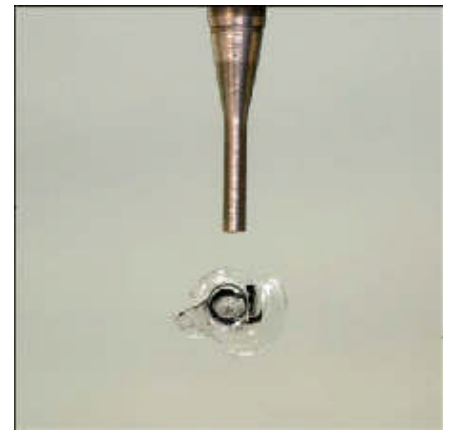
Küçük matkap ucunu büyük olanla deđiřtiriniz (AD016-SARI KUTU) deliđi bununla büyütünüz.

Sonrasında açılan deliđin dip kısmında ince bir cam tabakası Oluřacaktır. řimdi bu noktada PVB tabakaya kadar ama girmeden ökü z gözüne benzer küçük bir delik açmalısınız.

Bunu yapmak için çelik kalemin ince ucunu deliđe yerleřtirin ve orada sıkıca tutunuz. Çok kuvvetli olmayacak şekilde hızlıca çelik kalem üzerine diđer çelik tiđ ile vurunuz.

Deliđin dip kısmında ökü z gözü biçiminde bir delik ortaya çıkacaktır.
