施工報告書

実施日	2006.9.14	場所	滋賀県大津市 東レ建設(株)滋賀出張所 殿
天候	晴れ	温・湿度	25 58%
広さ	男子トイレ: 12m ²	施工業者	
目的	消臭(アンモニア)	使用液	SW - 50 (消臭・抗菌剤)
液使用量	600cc	施工時間	120分(1名・測定時間込)
実施内容	壁面のほこりをドライウエスで除去後に		
	トイレ設備、壁、天井面にSW - 50をスプレー塗布		
所見	始めの臭気は感覚でアンモニア臭がひどく常時換気扇を運転中		
	環境測定値(施工前):		
	ホルムアルデヒド0.01ppm 総合臭9.8

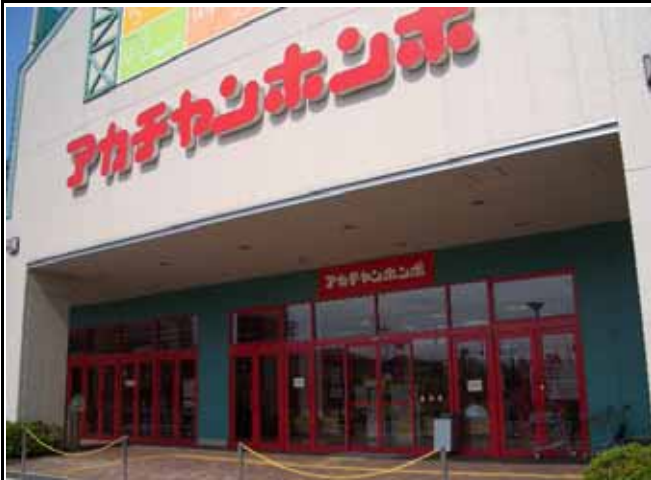
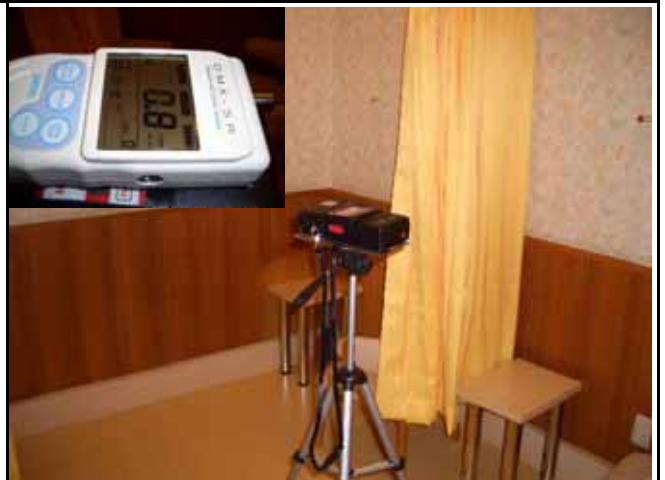
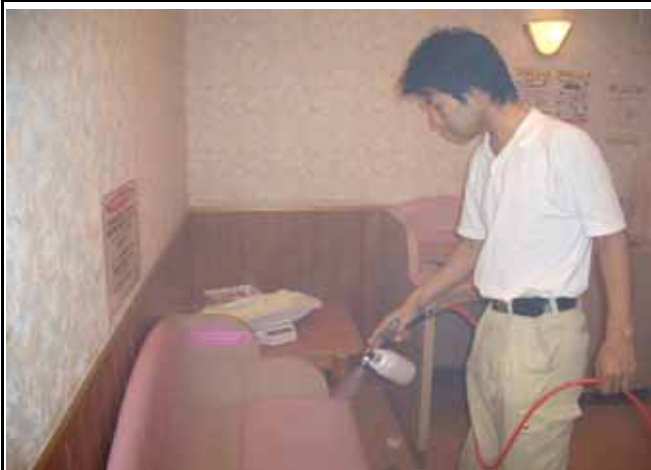
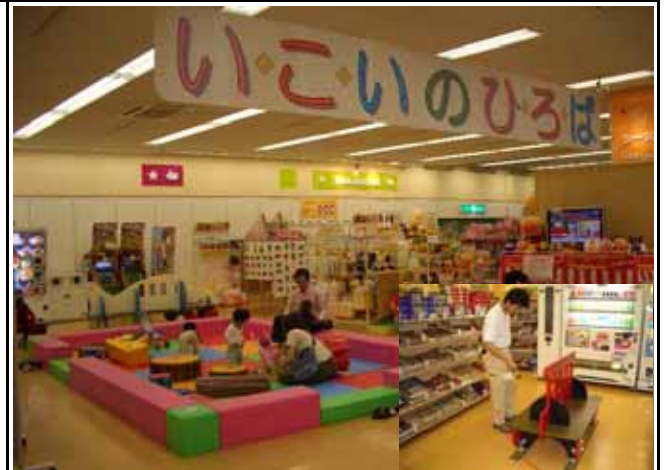
参考写真

実施日	2006.9.21	場所	滋賀県草津市 (株)赤ちゃん本舗 草津店 殿
天候	晴れ	温・湿度	25 58%
広さ	いこいの広場:25㎡、赤ちゃん休憩室:22㎡	施工業者	
目的	消臭・抗菌	使用液	SW - 50 (消臭・抗菌剤)
液使用量	1,400cc	施工時間	150分 (2名・測定時間込)
実施内容	塗布面のほこりをドライウエスで除去後に		
	壁・天井・カーテン、遊具・クッション面にSW - 50をスプレー塗布		
所見	酷いにおいは特に感じられなかった。オムツ交換時の残り香、抗菌対策		
	環境測定値(施工前):		
	ホルムアルデヒド0.01ppm 総合臭0.8		
	赤ちゃん休憩室のみ測定

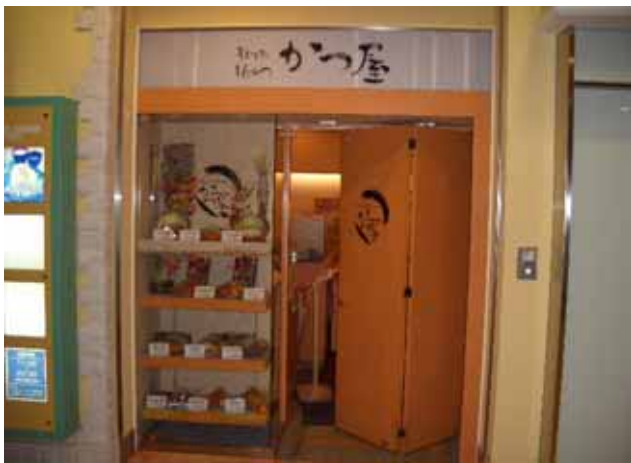
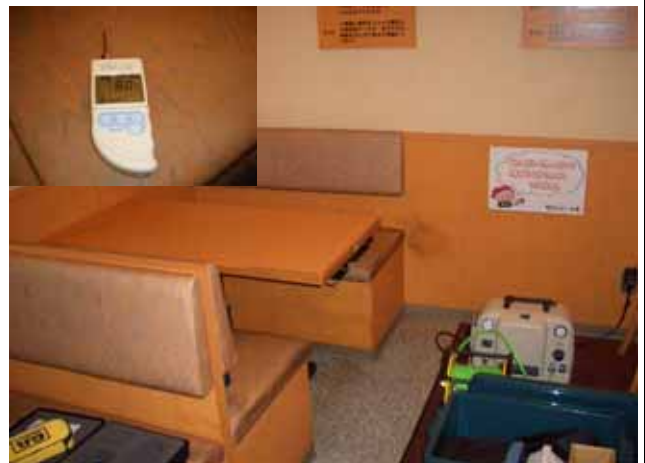
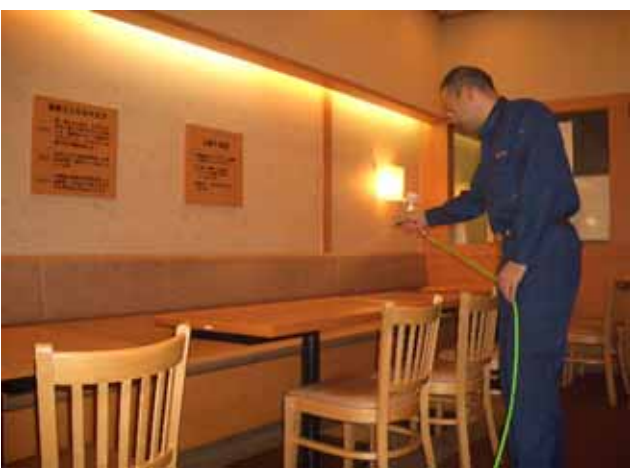
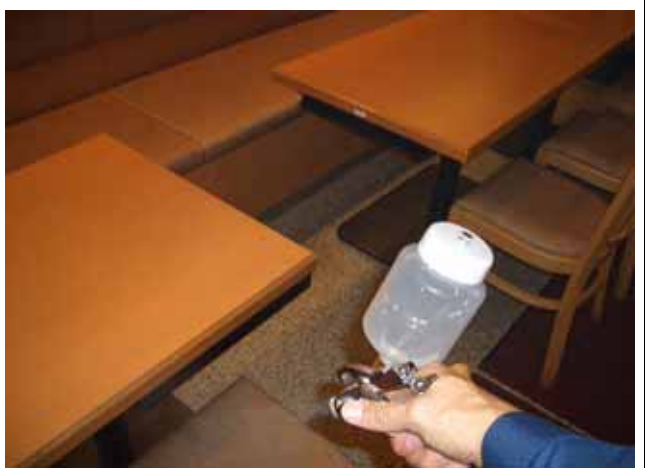
参考写真

実施日	2006.11.12	場所	滋賀県南草津フェリエ3F かつ屋(とんかつ)
天候	晴れ	温・湿度	19 ・53%
広さ	32.2m ² 客席(ホール)	施工業者	
目的	消臭・抗菌	使用液	SW - 50 (消臭・抗菌剤)
液使用量	1,200cc	施工時間	120分(1名・測定時間込)
実施内容	壁面、テーブル、椅子にSW - 50をスプレー塗布施工		
	天井高: 3mのため天井への施工は行っておりません。		
所見	始めの臭気は感覚でソース、油の臭いを酷く感じた。		
	環境測定値(施工前):		
	総合臭: 8.0

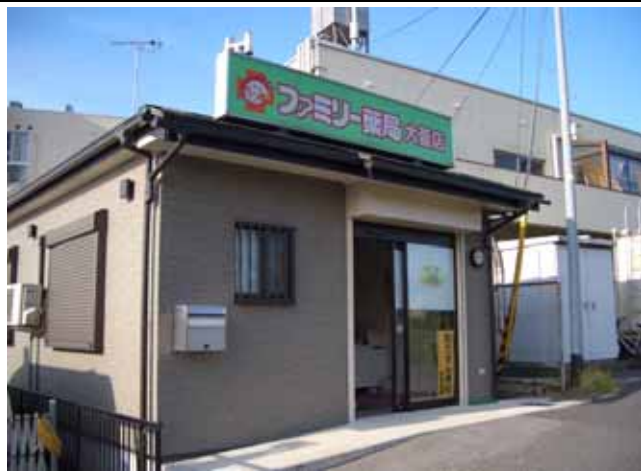
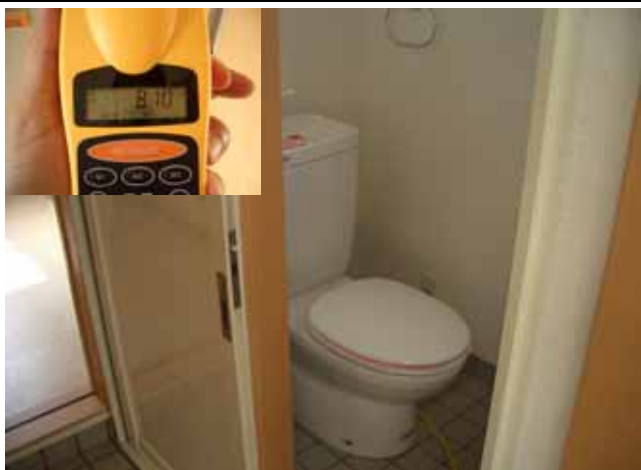
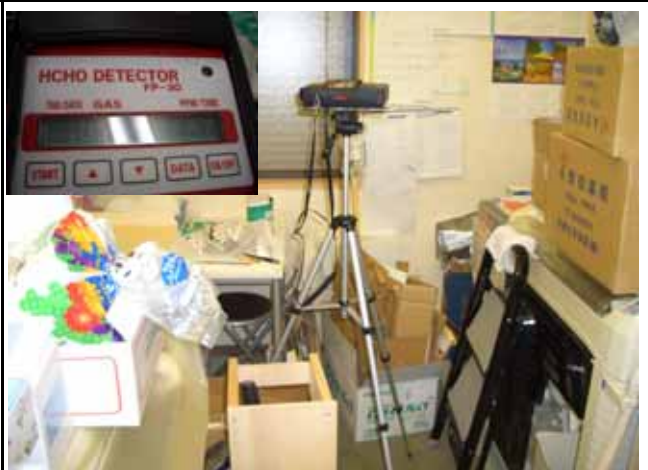
参考写真

実施日	2007.6.16	場所	滋賀県大津市 ファミリー薬局大菅店
天候	晴れ	温・湿度	27 /65%
広さ	8.1㎡ ロッカー室、トイレ等	施工業者	オキシアップ滋賀
目的	消臭・抗菌	使用液	SW - 50 (消臭・抗菌剤)
液使用量	410cc	施工時間	90分 (1名・測定時間込)
実施内容	壁面、天井、備品にSW - 50をスプレー塗布施工		
所見	トイレ内で有機溶剤の臭いを酷く感じた。		
	環境測定値(施工前):ロッカー室及びトイレは、窓が開いており換気されていた為、未測定		
	店舗:ホルムアルデヒド値 0.01ppm

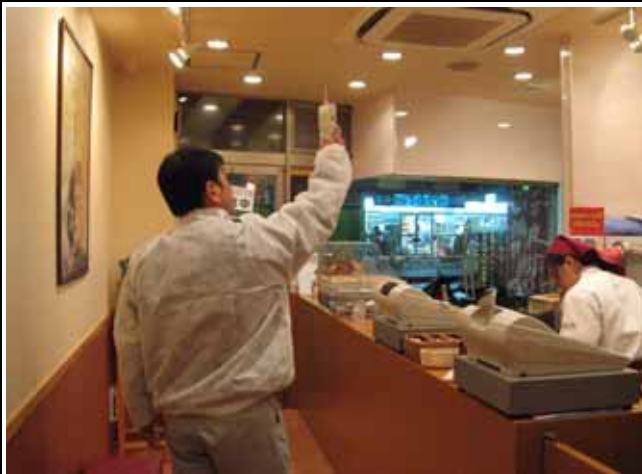
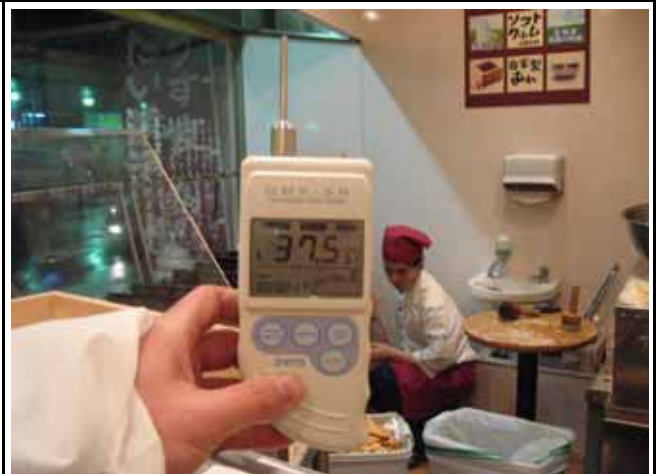
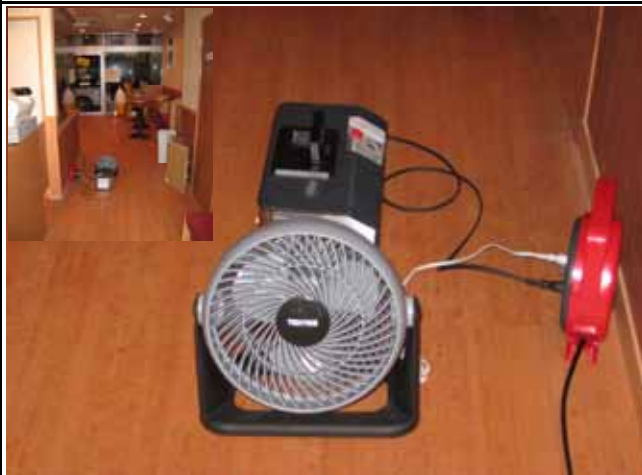
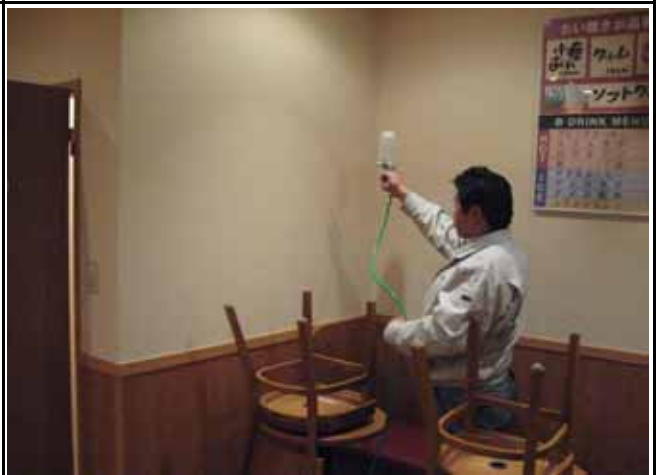
参考写真

実施日	2008.1.23	対象物件	鯛乃家 横浜市港北区小机2541
天候	雨	温・湿度	18 ・70%
広さ	50㎡	施工業者	オキシアップ川越
目的	店舗の消臭	使用液	アクア・ウォッシュ
液使用量	150cc	施工時間	180分(2名・測定時間込)
実施内容	オゾン発生機を80分作動後、30分間放置し開放による換気を行い、		
	オゾン脱臭還元水を噴霧し消臭促進を行った。		
所見	室内に鯛焼きの焦げた臭いがわずかに感じられたが、作業後は臭わなくなった。		
	環境測定値(施工前):		
	総合臭:37.5(厨房側)		
	総合臭:4.0(座席スペース側)		
施工終了後、体感臭気を確認。

評価	脱臭効果は、良好。施工終了後に体感臭気を確認。
----	-------------------------

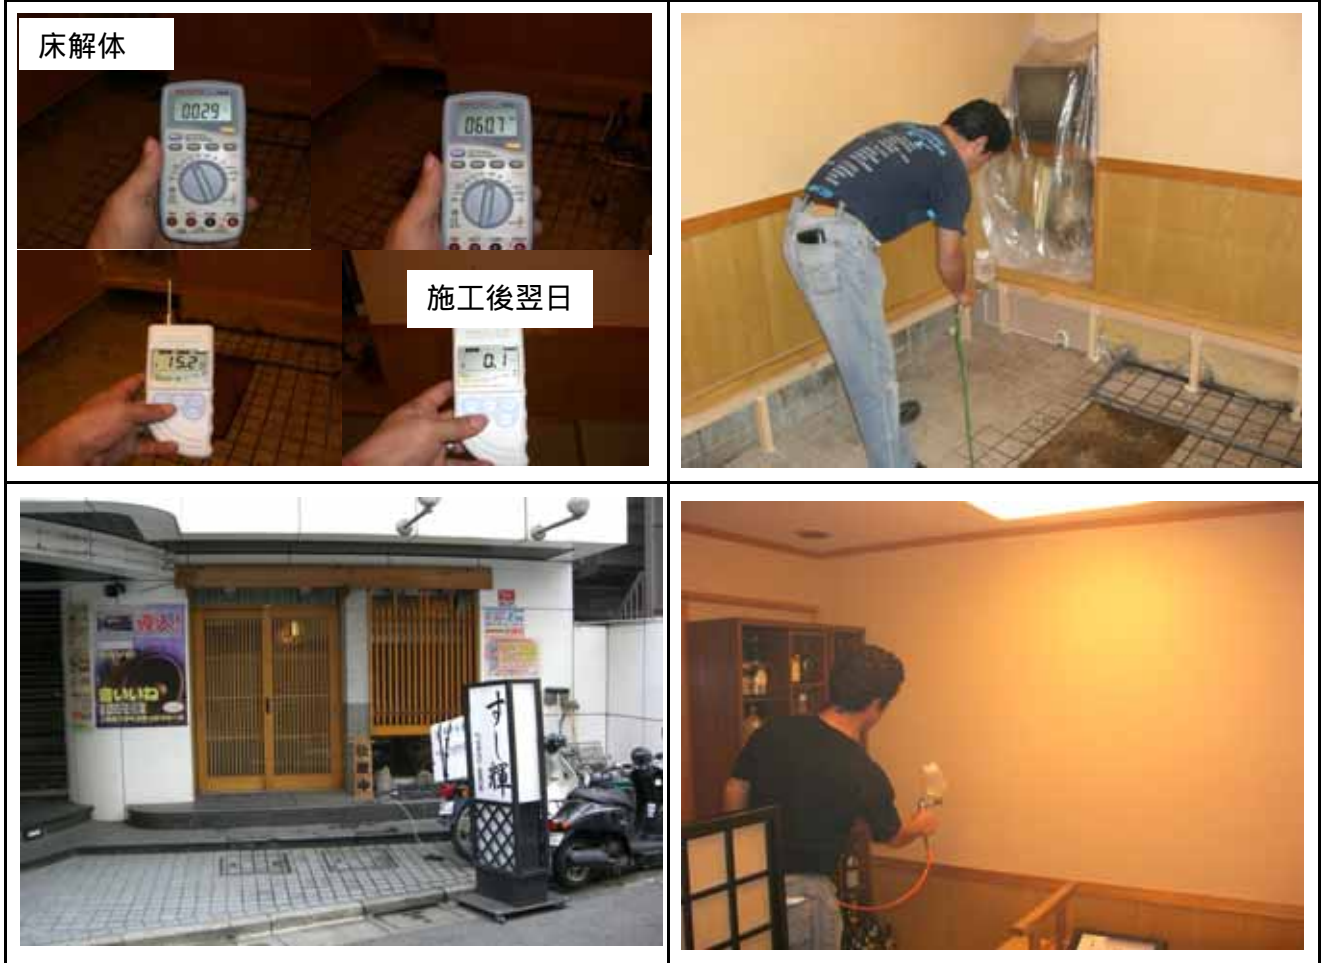
参考写真

実施日	2008/06.21 7/12	場所	東京都豊島区西池袋
天候	晴れ	温・湿度	29 ・60.7%
広さ	9.39㎡	施工業者	オキシアップ神奈川(南)
目的	消臭・抗菌	使用液	SW - 50 (消臭・抗菌剤)
液使用量	100cc+500cc	施工時間	50分、80分(1名・測定時間込)
実施内容	6/21解体前にオゾン脱臭(現調時応急処置)		
	6/25解体後、造作工事前にオゾン脱臭、SW - 50塗布施工(スラブ面)		
	7/12改修工事後SW - 50塗布施工(壁、天井)		
所見	畳下にグリストラップがあり(本来はあってはいけない)詰まったため、		
	室内にいられないほどの極度の悪臭があった		
	解体清掃後床土間面にオゾン殺菌脱臭+SW-50塗布、リフォーム後新たに壁、		
	天井面にSW-50塗布施工 全くにおわなくなった

評価	施工翌日に全く悪臭を感じなくなった。臭気測定値でも確認。
----	------------------------------

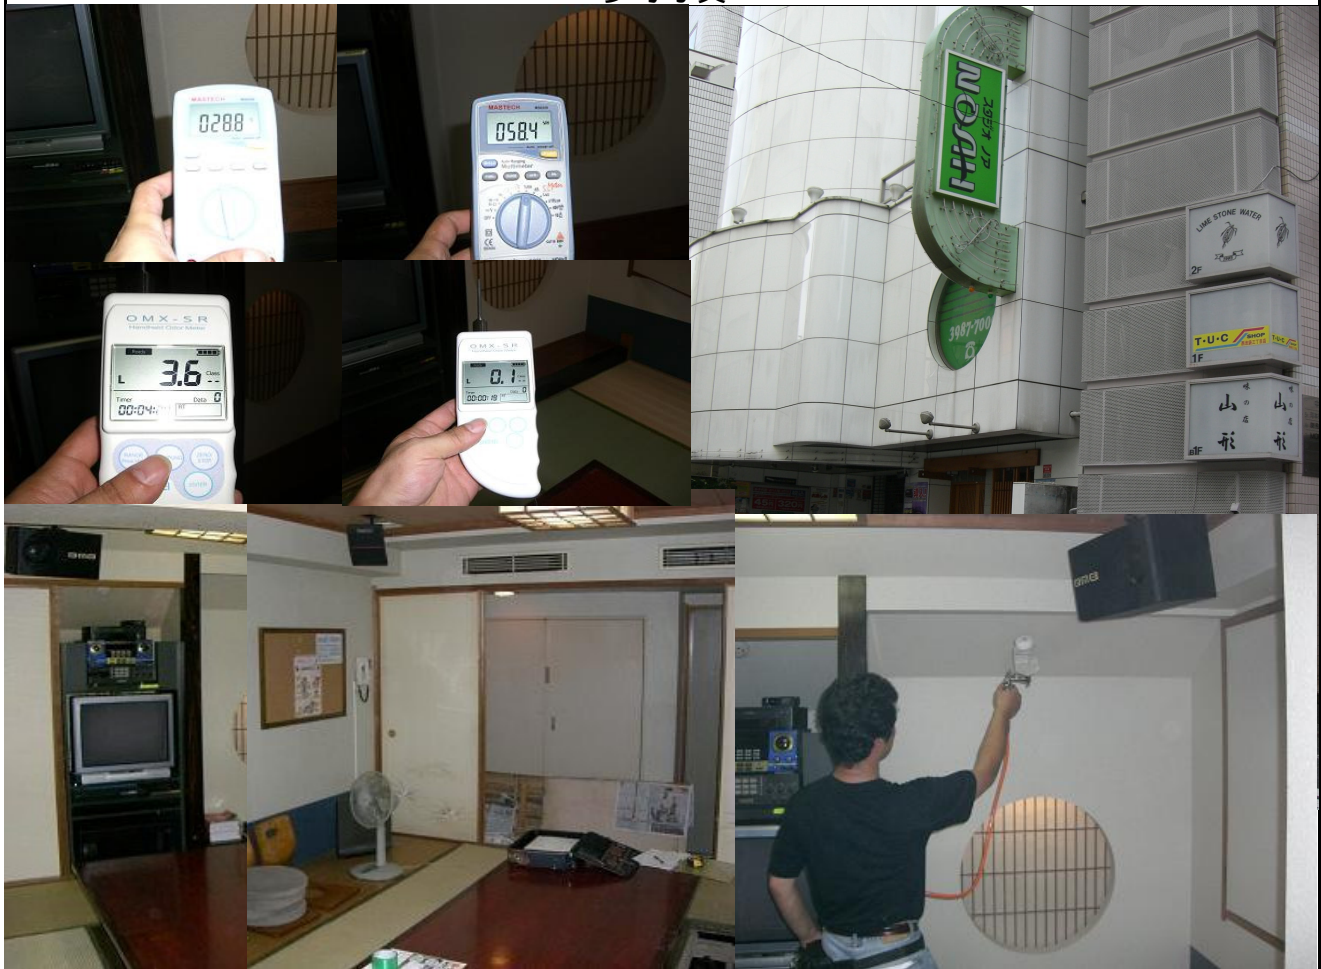
参考写真

実施日	2008/7/21	場所	東京都豊島区西池袋
天候		温・湿度	28.8°C・58.4%
広さ	21.9㎡	施工業者	オキシアップ神奈川(南)
目的	消臭・抗菌	使用液	SW-50(消臭・抗菌剤)
液使用量	1200cc	施工時間	90分(1名・測定時間込)
実施内容	壁等からぶき(一部アルカリ電解水仕様)		
	オゾン殺菌脱臭 SW-50塗布施工		
所見	すし輝さんの紹介で同ビルのカラオケ店宴会ルームを施工させていただきました		
	たばこ臭がメインでしたが、いろいろな匂いが混じっているような感じだった		
	オゾン殺菌脱臭で匂いはほとんどしなくなった		
	1週間後測定に伺ったところ換気扇は可動状態だったが匂いはしなかった 施工前3.6→施工1週間後0.1

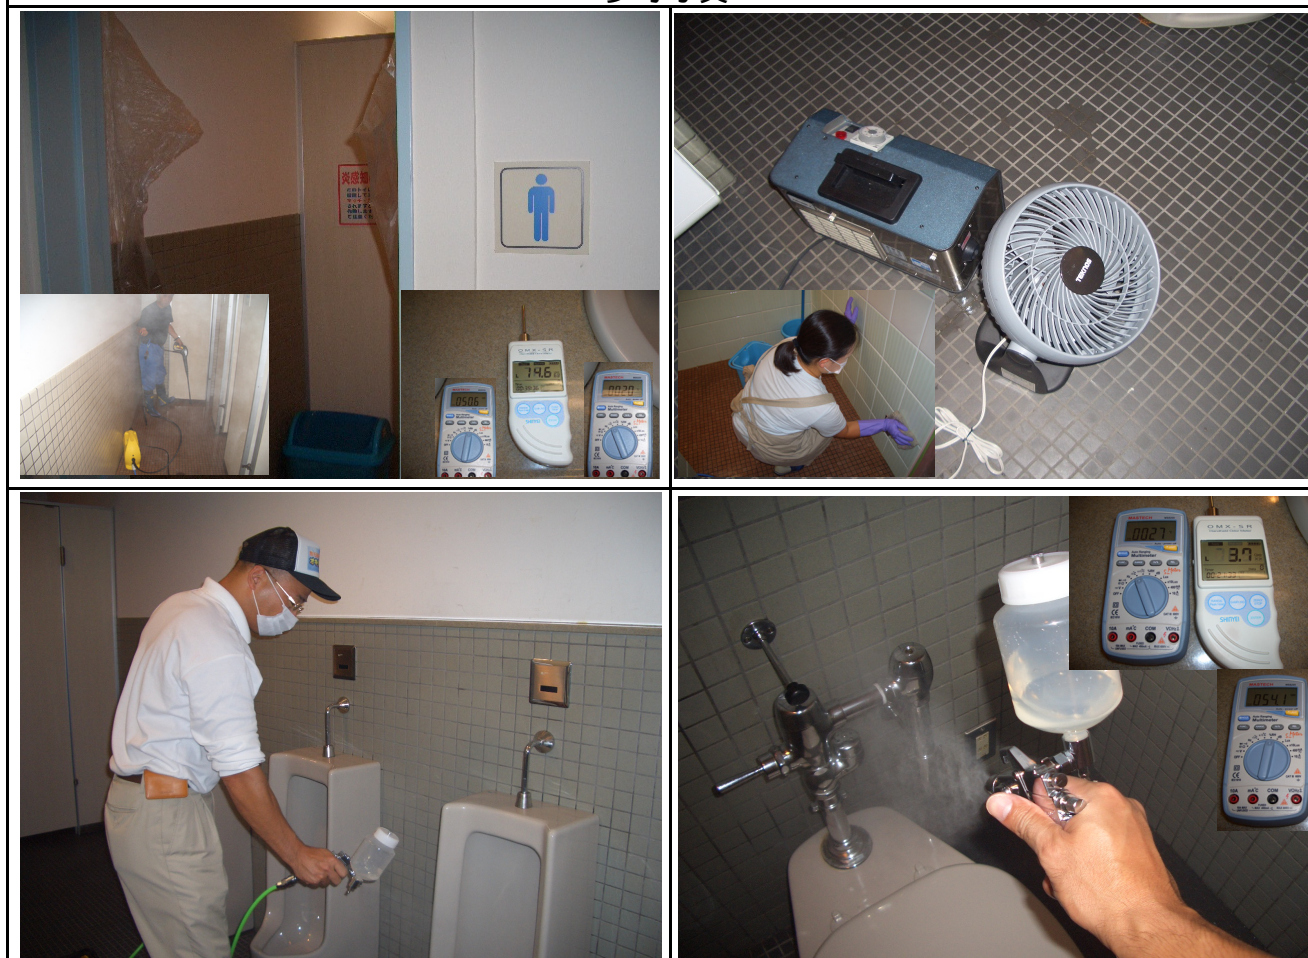
参考写真

実施日	2008/8/22	場所	草津市大路 エルティ932
天候	曇り	温・湿度	20°C・51%
広さ	15㎡(地下レストラン街男子トイレ)	施工業者	オキシアップ滋賀
目的	消臭・抗菌	使用液	SW-50(消臭・抗菌剤)
液使用量	800cc	施工時間	120分(3名・測定、清掃、オゾン含む)
実施内容	施工前の臭気測定ご煙感知器養生		
	床面、便器等を洗浄剤及び高圧洗浄機にて洗浄後天井・壁・便器を清掃後、水分除去 オゾン殺菌・脱臭施工30分		
	オキシアップ塗布施工後更にオゾン殺菌・脱臭実施		
所見			
	施工前は、既存トイレであり、強烈な悪臭(アンモニア臭)を感じた。		
	床面、便器、排水口もかなり汚れていた為、洗浄液及び高圧洗浄機で念入りに洗浄を 行いオゾン施工後、オキシアップ塗布施工を実施。施工後更にオゾン脱臭を実施。		
	施工後悪臭は、完全除去出来た。		
総合臭: 14.6(施工前)⇒3.7(施工後) ※芳香剤の香りあり

評価	◎	施工3日後に臭気測定。悪臭は完全除去。
----	---	---------------------
